Was ist Email?

Email im System

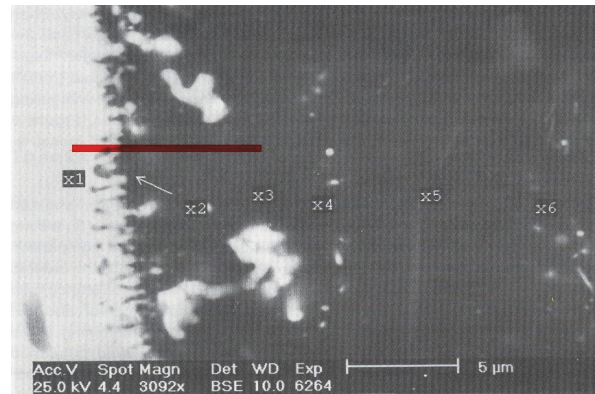
Verbundschicht, Schlibfbild (ca. 3000x vergrössert)

Eisen (weiss) – Email (dunkel)

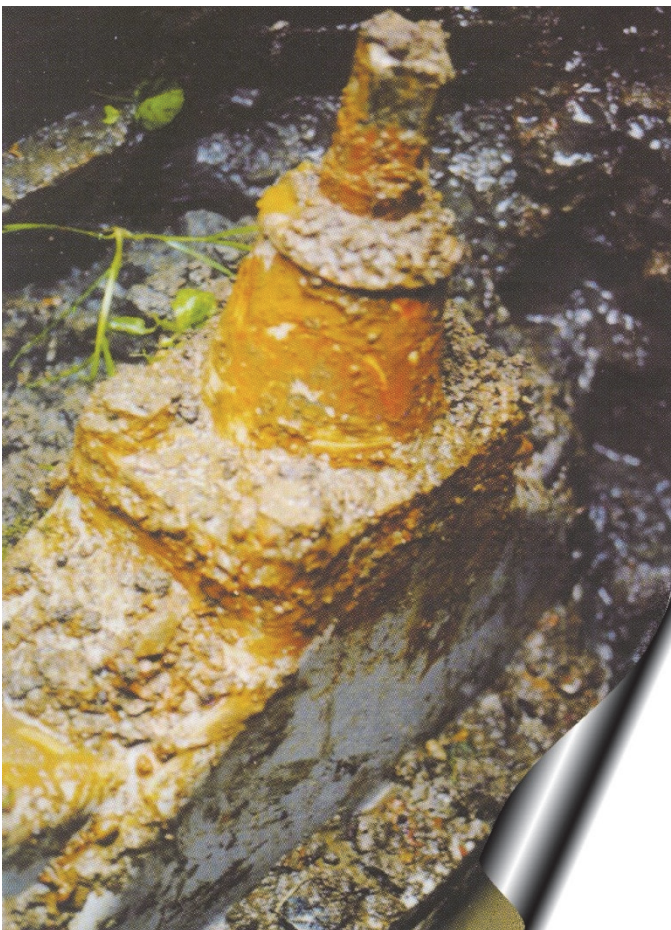
Schieber nach 15-jährigem Einsatz in einem Boden der höchsten Säureklasse. Bild rechts (nach der Reinigung) zeigt deutlich, dass trotz Beschädigung das Unterrosten und Weiterrosten durch die Verbundschicht verhindert ist.
